Historisches Fachwerkgebäude Badehaus / Brunnenhaus in Rodenberg

Untersuchungsbericht

zum Auftrag vom 16.03.2015 zu einem verformungsgerechten Aufmaß,
Genauigkeitsstufe 3 (gesondert in der Anlage) und zu einer holz- und
holzschutztechnischen Sachverständigenbegutachtung am o.a. Fachwerkgebäude,
mit Feststellungen, deren Bewertung und Empfehlungen zu Maßnahmen.

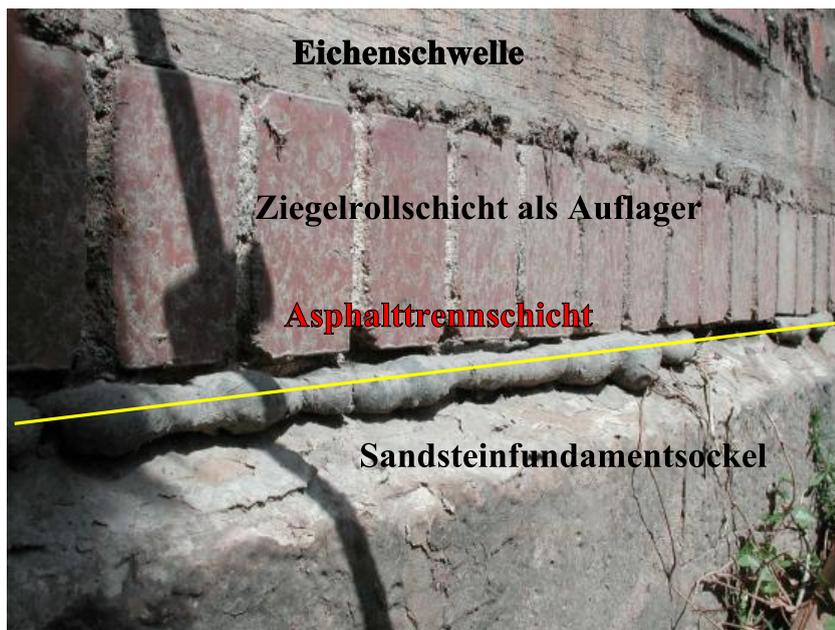
Bild 1: Eine seinerzeit vermutlich ganz moderne Bauweise beim Badehaus in Rodenberg, die Konstruktion des Schwellenauflegers mit Abdichtungstechnik aus Naturasphalt.

Die Schwellen haben eine Pufferung durch eine Ziegelrollschicht (siehe Bild 1). Hiermit wird die nun neu zu berücksichtigende Kapillarfuge auf der Asphalttrennschicht sehr sinnvoll bzw. wirksam entschärft. Läge die Schwelle direkt auf der Trennschicht, würde unterseitig die Fäulnis vorprogrammiert sein.

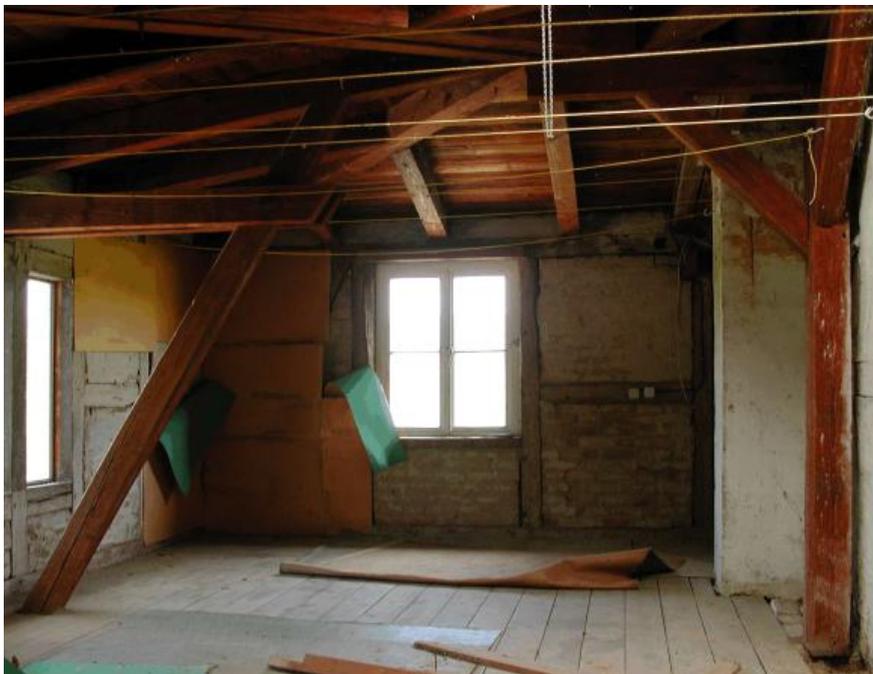
Bild 2: Das Konstruktionsholz macht in Hinsicht auf Einschnitt und Tragfähigkeit bzw. Festigkeit einen guten Eindruck.

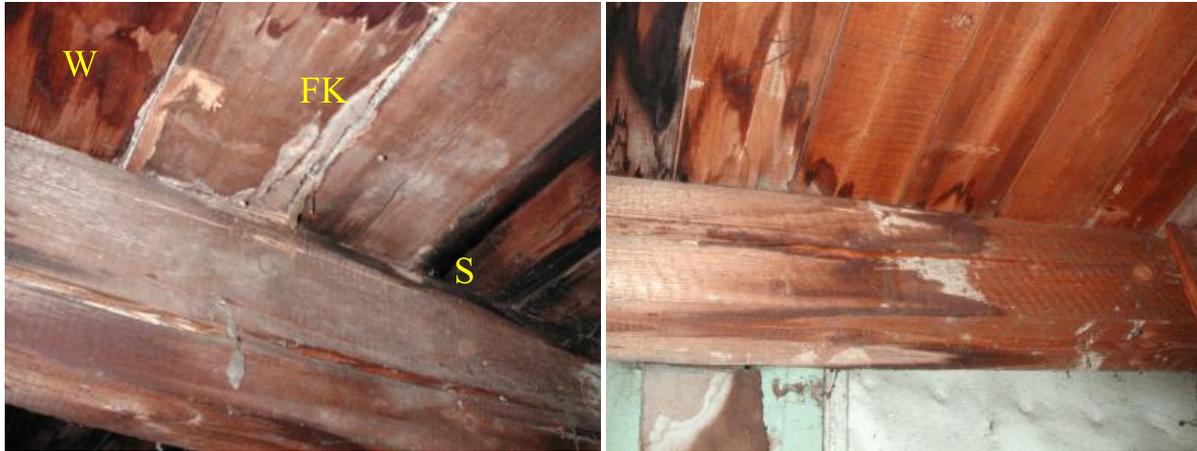
Bild 3 und 4: Links, Untersicht der Dachschalung, Wasserflecke (W), Schwarzfärbung (S) kleinerer älterer Fruchtkörper von Nassfäulepilze (FK). Rechts, Undichtigkeit an der Deckbahn haben zu Durchfeuchtungen geführt, die jedoch in Folge des großen Austrocknungspotentials eher zu Wasserflecken als zu Fäulnis geführt haben. Das Holz zeigt sich hier nagelfest.

Befallsursache ist in jedem Fall eine Undichtigkeit an der Deckbahn anzunehmen, die jedoch in Folge des großen Austrocknungspotentials eher zu Wasserflecken als zu Fäulnis geführt hat. Das Holz zeigt an den Fleckenstellen überwiegend nagelfest.

Die tragende Dachkonstruktion weist einzelne Schäden durch Fäulnis, nach Befall durch Nassfäulepilze, infolge von vorangegangener zeitweiser Wasserzufuhr durch Undichtigkeiten in der Dachhaut auf. Auf das Baualter bezogen sind die Schäden am Holz gering. Es stehen konstruktive Reparaturen an den Schadstellen im Zuge einer Bauunterhaltung an.

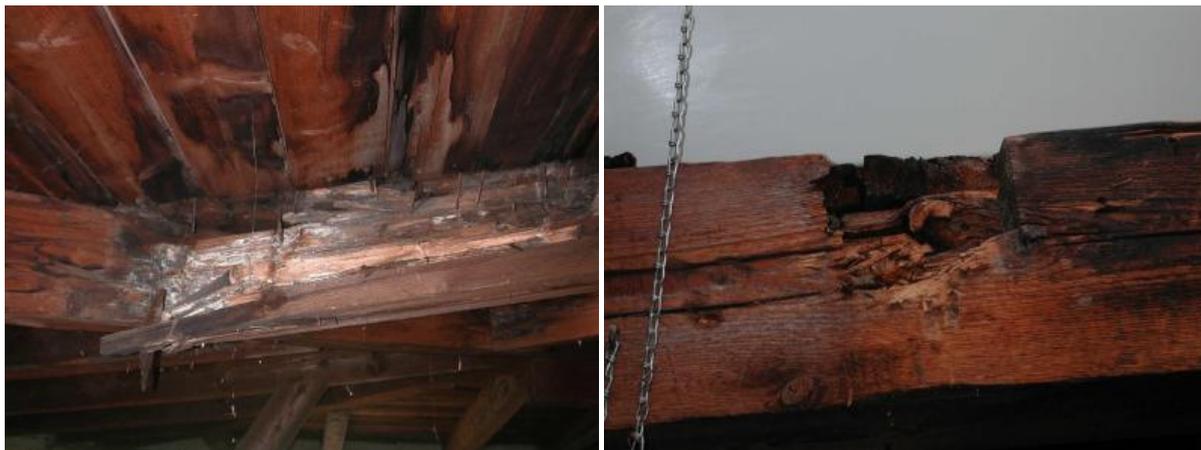
In wenigen Fällen liegt ein Schaden am Tragwerk durch Pilzbefall vor. Die Erreger sind Blättlinge, Gloeophyllum sp. bzw. ein Weißer Porenschwamm, Antrodia sp..

Bild 5 und 6: Im nordöstlichen Dachraum zwei Schadstellen nach Wasserzutritt infolge früherer Undichtigkeiten an der Dachhaut. Links, am Deckenbalken, ein Befall durch den Weißen Porenschwamm und rechts am Auflager eines neu eingebauten Dachfensters, ein Befall durch den Blättling.

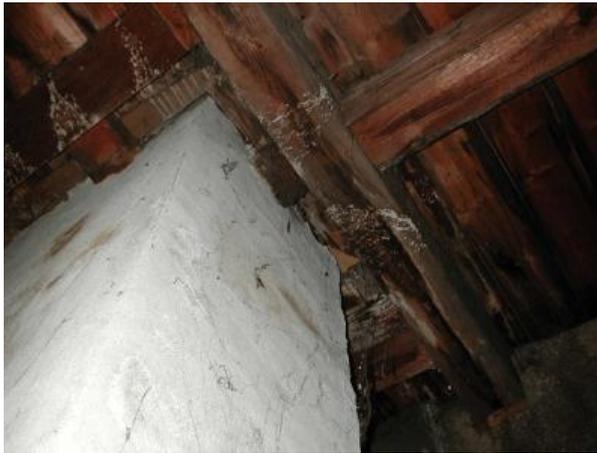
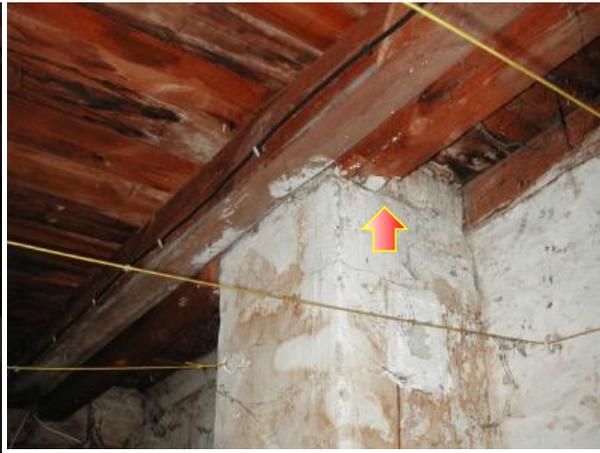
Weitere Schadstellen an den Deckenbalken sind an den Schornsteinwechseln an den Durchführungen zu erkennen, wovon eine bereits, nach Rückbau des Schornsteins bis unter Dach, geschlossen worden ist. Im nordöstlichen Dachraum steht ein nachträglich beim Wohnungsumbau neu errichteter Schornstein, an dem Holz anliegt. Die nötigen Abstände werden hier nicht eingehalten, wofür der Bezirksschornsteinfegermeister zuständig wäre.

Bild 7 und 8: Oben links, Spuren von früheren Durchfeuchtungen am Schornsteinwechsel im westlichen Dachraum. Oben rechts, im Schornstein wurde Holz verbaut, das ist unzulässig (Pfeil).

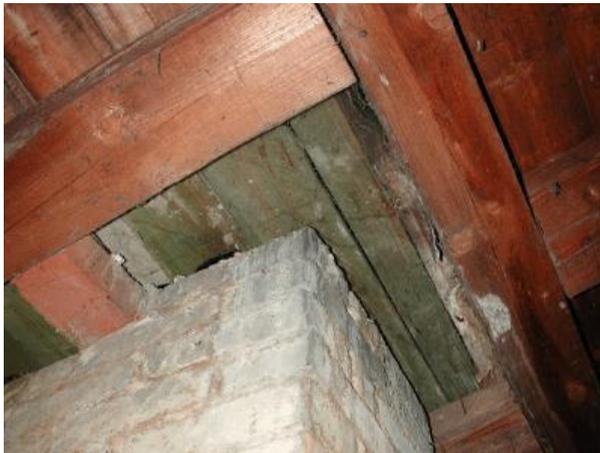
Bild 9: Links, dieser Schornsteindurchgang wurde schon repariert und der Zug bis unter Dach zurückgebaut.

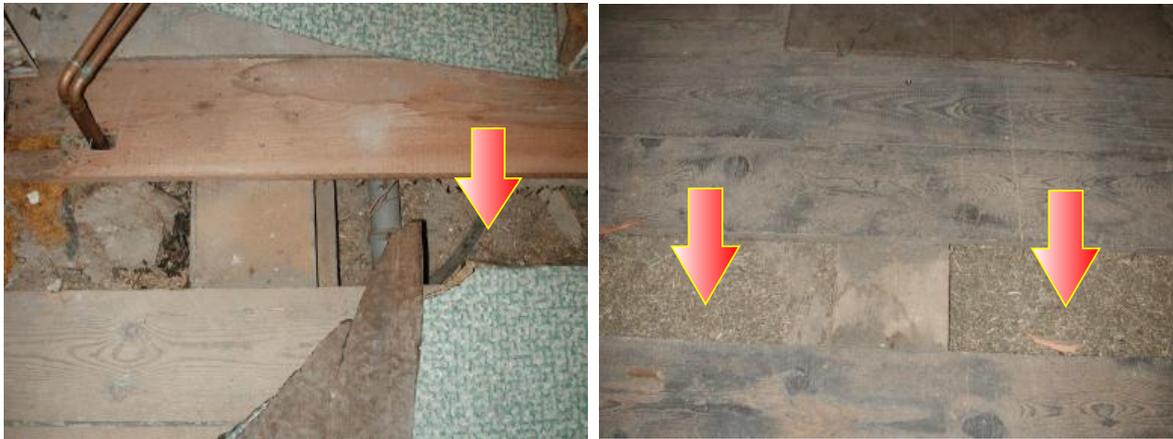
Bild 10 und 11: Links Blick in den hier offenen Deckenaufbau über EG, Lehmeinschub und Spelzendämmung. Rechts, der gleiche Fußboden im Dachraum, zeigt unter der 30 mm Dielung die geschüttete Spelzendämmung (Pfeile).

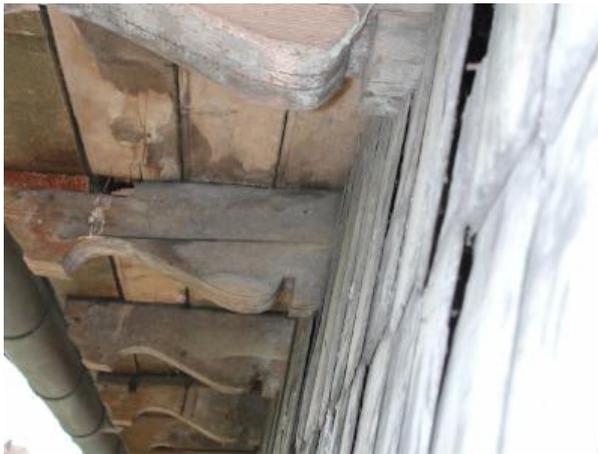
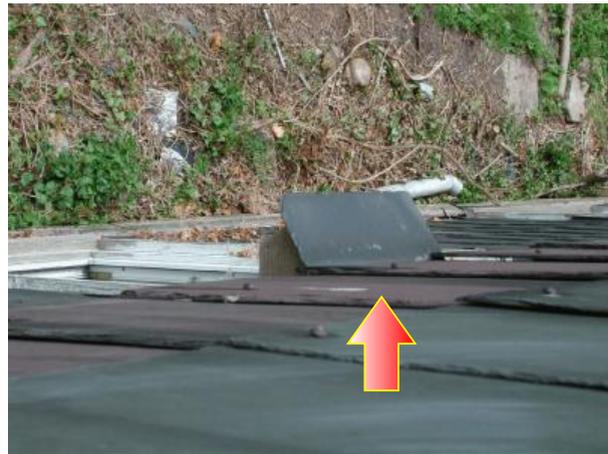
Bild 12 und 13: Belege zum konstruktiven Holzschutz, oben links, der Dachüberstand, oben rechts die Abdeckung der Balkenköpfe (Pfeil).

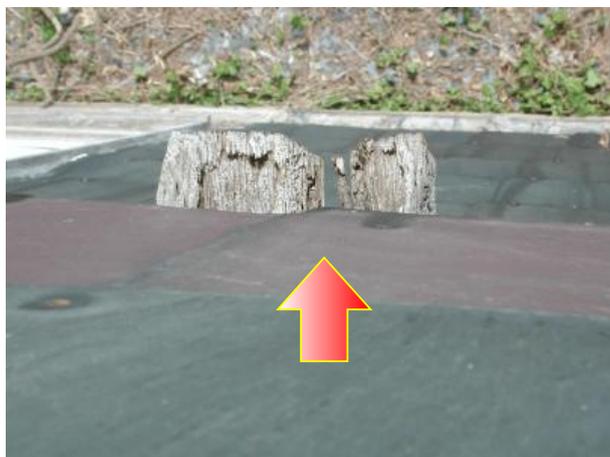
Bild 14: links, fehlt diese kleine Abdeckung, ist der Fäulnisschaden vorhersehbar und hier im Bild (Pfeil) belegbar. Dieser Balkenkopf ist nun weg gefault.

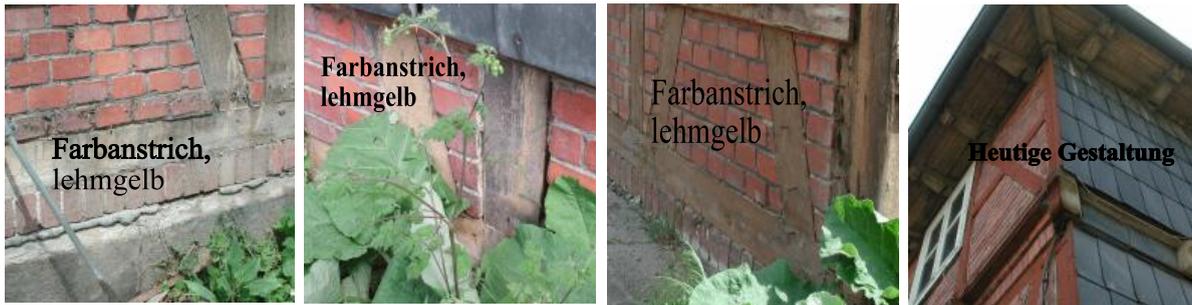
Bild 21,22,23 und 24: Fachwerk Süd, West und Nord, mit dem mehr oder weniger flächigen lehmgelber Farbanstrich unter der Schieferverkleidung, rechts die neue Gestaltung heute.

Möglicherweise im Gebäude aufgetretene Feuchtebelastungen könnten der Grund der Veränderungen der Fassadengestaltung gewesen sein. Danach könnte die West- und Südfassade Ausgangspunkt einer ersten Wetterbekleidung aus *Schiefer auf einer Querlattung mit Eisenrundkopfschrauben* gewesen sein. Bei der nicht unterkellerten Bauweise ist im Fußbodenbereich und am Sockel mit Problemen durch Feuchtigkeit zu rechnen. Genauer ist jedoch nur zu vermuten. Ein Beleg für die Vorsorge ist im Fußbodenunterraum an der Westseite zu finden: nur hier, eine Bodenlüftung nach Westen hin. Das sollte vorbeugend gegen eine Feuchtebelastung wirken, möglicherweise auch auf eine Minderung der anzunehmenden Schlagregenbelastung an der dortigen Außenwand zielen. Die Wirksamkeit haben wir festgestellt. Alle anderen Seite sind aber ohne eine solche Unterlüftung geblieben.

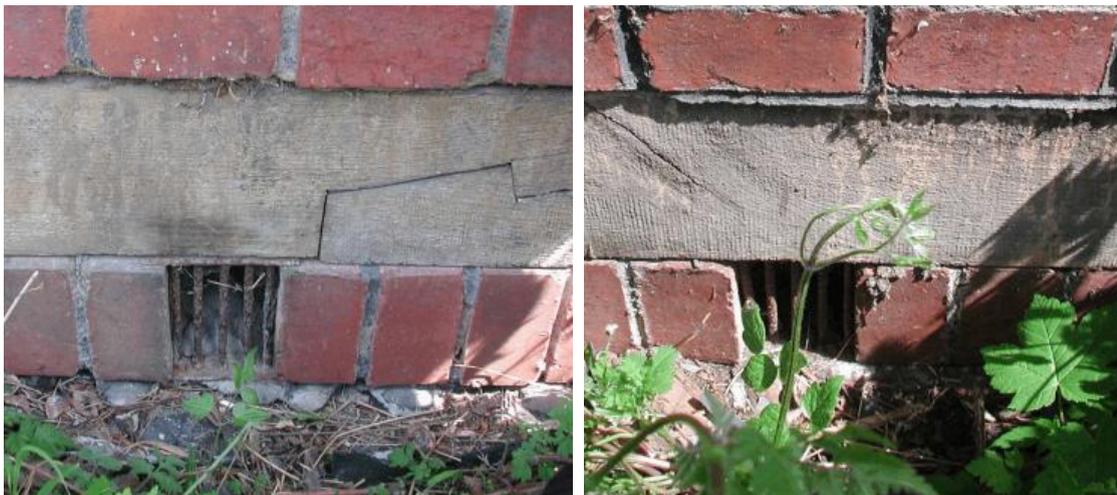
Bild 25 u. 26: Westseite, feldweise Öffnungen, die den Unterbodenraum wirksam belüften.

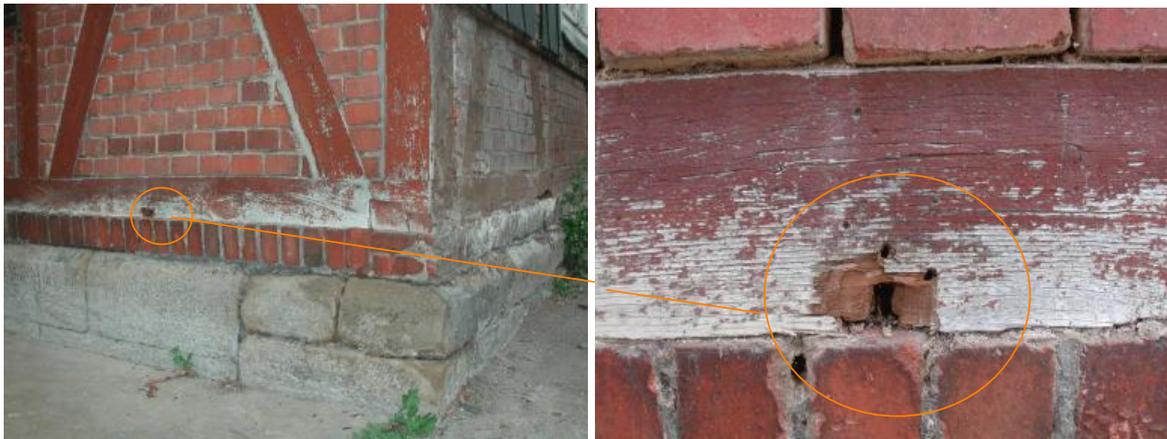
An den Außenschwellen sind vielfach, aber ungleich verteilt, bis an die äußere Holzoberfläche reichende Schäden nach Pilzbefall durch Braunfäule vorhanden. So sind die Schäden abhängig von der Höhenlage und auch je nach Fassadenseite unterschiedlich erkennbar. Ist eine fehlende Spritzwasserfreiheit, also ein zu geringer Bodenabstand (mind. 30 cm) wie an der Nord- und Westseite oder eine zuvor behindernde Vegetation an der Süd- und Westseite gegeben oder gegeben gewesen, sind die Schäden an den Schwellen deutlicher erkennbar.

Bild 27 und 28: Links, an der Ostseite sind an der Schwelle augenscheinlich keine Schäden erkennbar, aber die Schwellen sind an der Rückseite verbaut und ab 2 cm Tiefe zerstört.

Als überwiegend schadträchtig und Ursache aller Holzschäden im EG, muss die Bauweise des Fußbodens im Aufbau und in der Höhenlage insgesamt erneuert werden. Dabei müssen die heutigen Erkenntnisse der Baukonstruktion bei erdberührender Ausführung beachtet werden. Auf einer Grobkiesschicht wird auf einer PE-Folie als Schutz vor Verlust des Anmachwassers (Wasser-Zement-Wert!) eine Sohlschicht aus Beton hergestellt. Darauf folgt eine Dichtung für den Lastfall Bodenfeuchte nach DIN 18195, dann eine Dämmung und wiederum ein Schutzanstrich. Hier kann eine Fußbodenheizung mit eingebaut werden. Flankierend wird an der Außenwand etwa 80 cm hoch (Brüstungshöhe) eine Wandheizung in den Wandaufbau mit eingelegt. Der innere Wandaufbau sollte gleich die unbedingt kapillarwirksame Innendämmung darstellen. Außen erfolgen flankierend die Maßnahmen zur Herstellung der Spritzwasserfreiheit, wie schon zuvor erläutert.

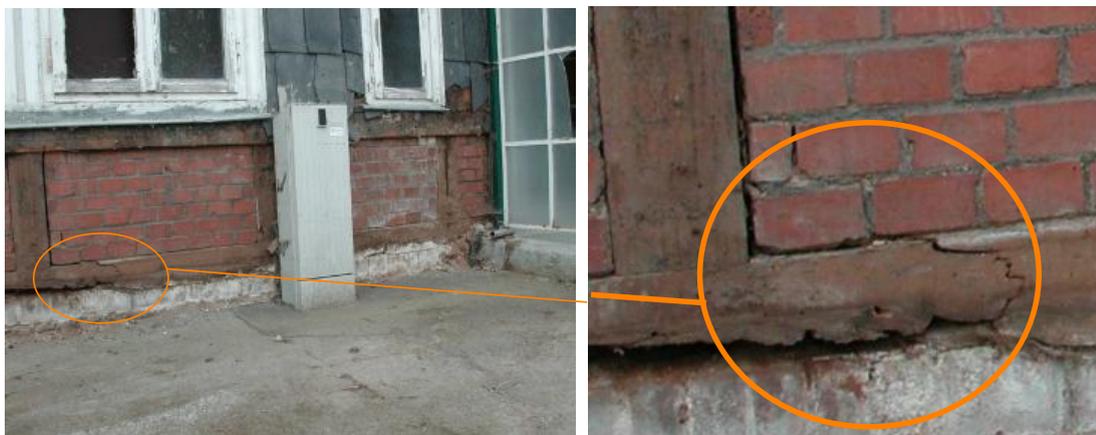
Bild 29 und 30: An der Nordseite fallen die Pilzschäden gleich ins Auge.

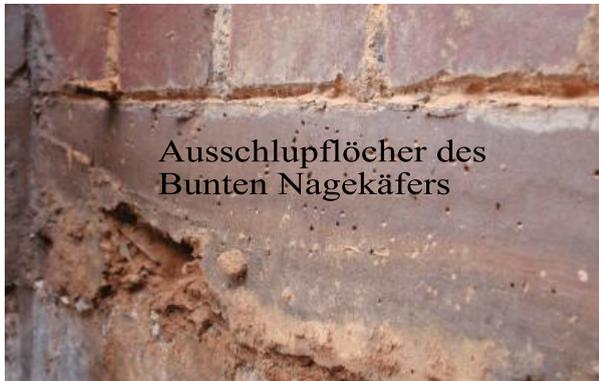
Ausschlüpflöcher des
 Bunten Nagekäfers

Bild 31 und 32: An der Nordseite sind die Pilzschäden auch an den pilzfolgenden Insekten ablesbar. Rechts im Bild, ein just bei der Untersuchung ausschließender Bunter Nagekäfer belegt die Aktivität des Befalls. Das Insekt ein häufiger Pilzfolger an Eiche.

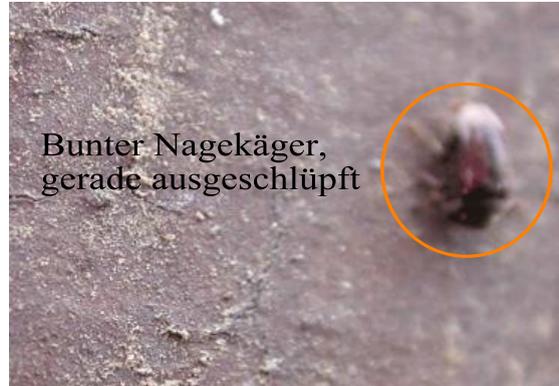
Bunter Nagekäfer,
 gerade ausgeschlüpft

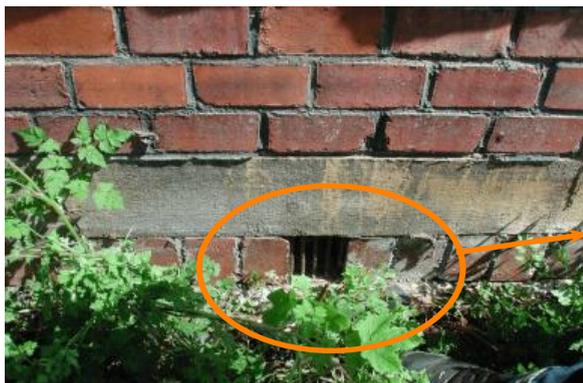
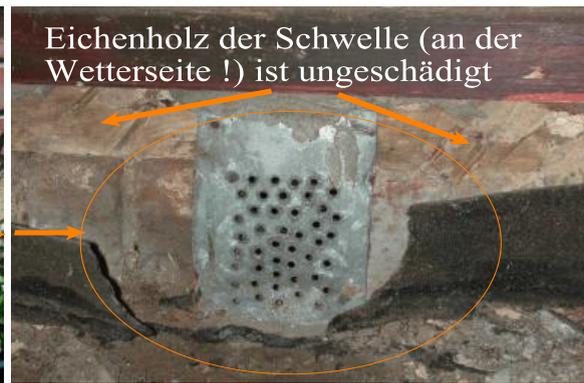
Eichenholz der Schwelle (an der
 Wetterseite !) ist ungeschädigt

Bild 33 und 34: Hier, an der Westseite zeigt sich die Wirksamkeit der Unterbodenlüftung, die Schwelle ist tatsächlich noch intakt. Hier war die Schwelle innenseitig nicht verbaut worden.

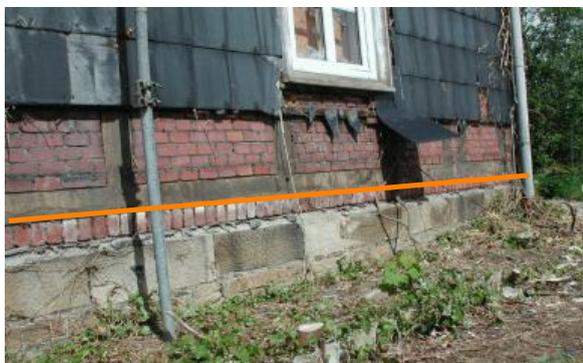
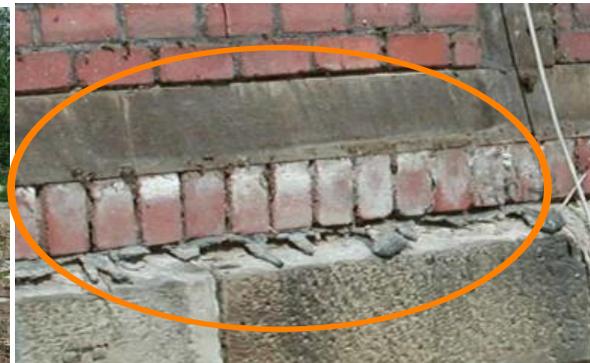
Bild 35 und 36: An der Südseite zeigen sich Sulfatablagerungen an der Rollschicht, ein sicheres Indiz für eine Wassereinlagerung und Schäden, innen hinter der Schwelle.

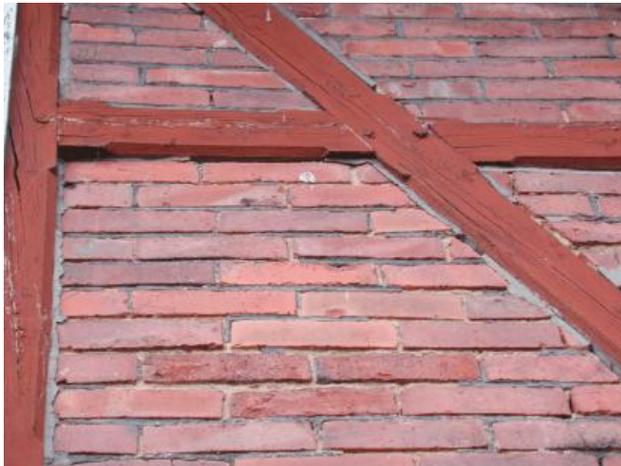
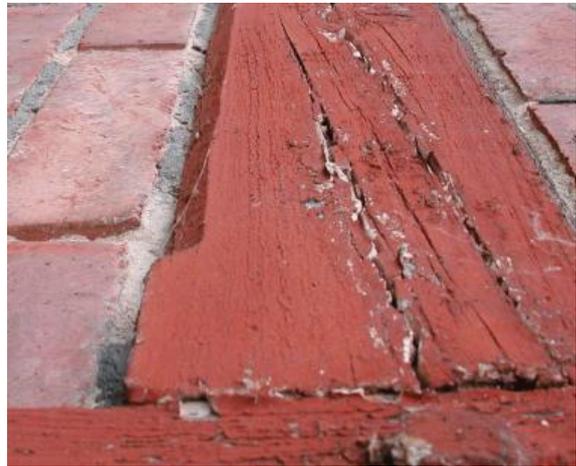
Bild 37 und 38: Sichtfachwerk mit Schmuck am DG. An der freien Ostseite zeigen sich Sulfatablagerungen an der Rollschicht, ein sicheres Indiz für eine Wassereinlagerung und Schäden, innen hinter der Schwelle.

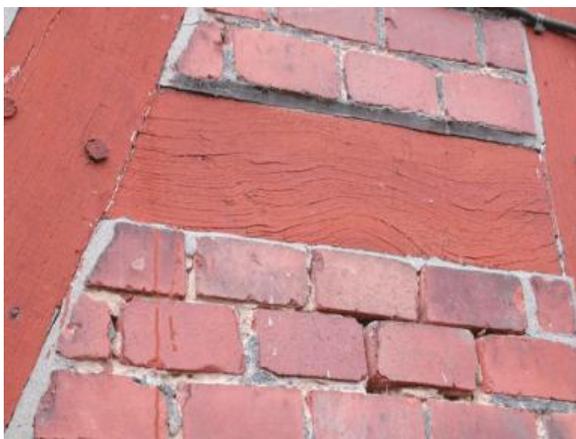
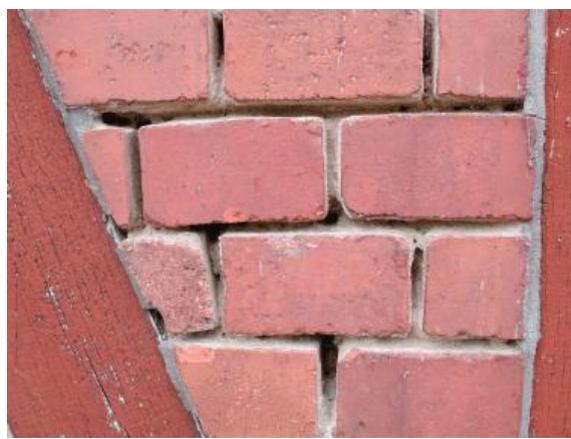
Das Gefachmauerwerk ist über 120 Jahre lang nicht ausgebessert worden und ist in einem schlecht unterhaltenem Zustand. Die Fugen sind an den nicht bekleideten Fassaden durch Witterung teils ausgesandet. Die Gefache sind an den Fachwerkbalken nicht ordentlich verankert oder angebunden. Einige Gefache sind lose.

Bild 39 und 40: 120 Jahre alt, die Fugen sanden aus. Seltene Grabwespen nisten hier.

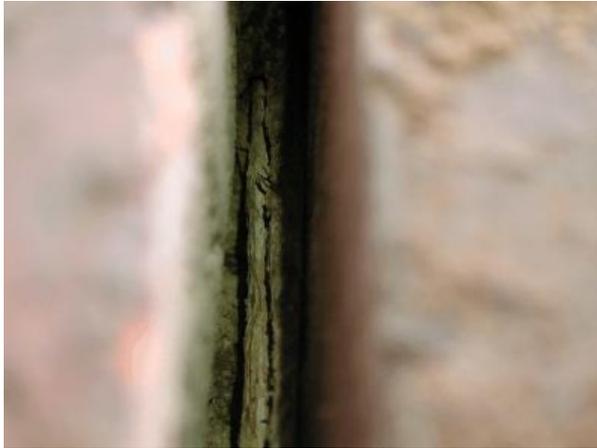
Bild 41: Reste eine Nadelholzlatte am Eichenfachwerkbalken, der das Gefach halten soll. Nicht überall sind die Gefache sicher gehalten.

Bei Sondierungen an den unteren Gefachen an der Nordseite, fanden sich Reste einer Nadelholzlatte am Eichenfachwerkbalken, die wohl das Gefach halten soll. Aber nicht überall sind die Gefache sicher gehalten.

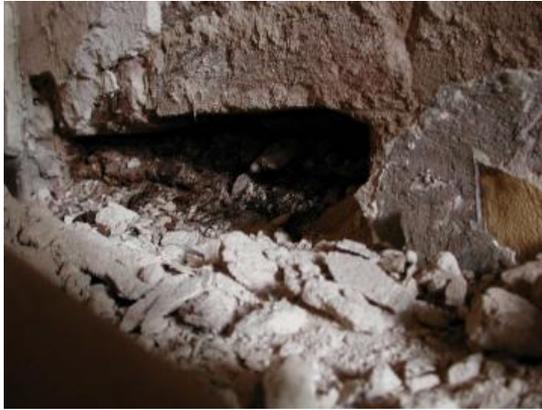
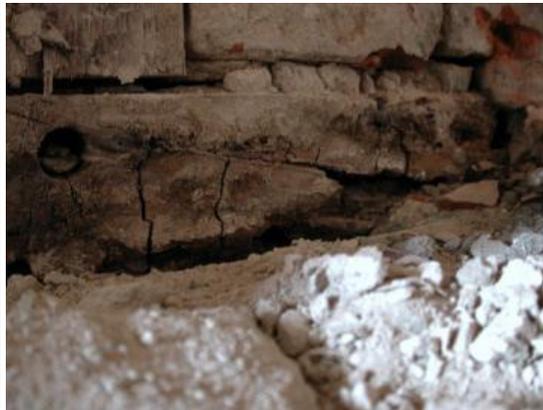
Während die Außenschwellen auf der Unterseite und Innenseite schadhafte sind, wurden die Innenschwellen, die teilweise schon ganz verschwunden sind, an einigen Stellen durch Kalksandsteinmauerwerk oder Ziegelmauerwerk ersetzt. Teilweise sind die aufgehenden Stiele nahe der Anbindung in der Schwelle auch angefault.

Bild 42 und 43: An Querwand, teilverbaute Innenschwellen aus Eiche mit Schäden nach Pilzbefall.

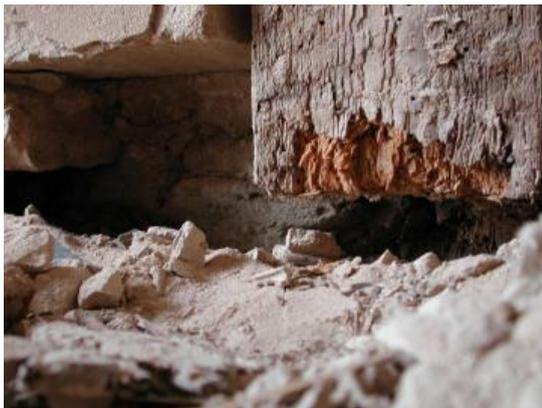
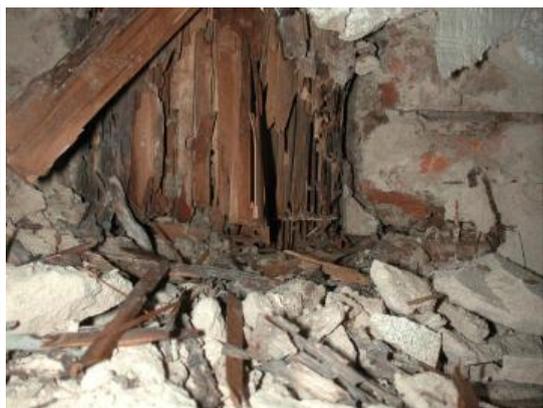
Bild 44 und 45: An Längswand, teilverbaute Innenschwellen aus Eiche mit Schäden nach Pilzbefall. Rechts, später haben Ameisen das geschädigte Holz als Nistsubstrat genutzt.

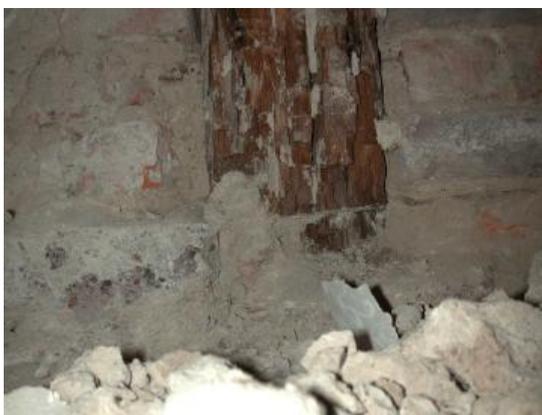
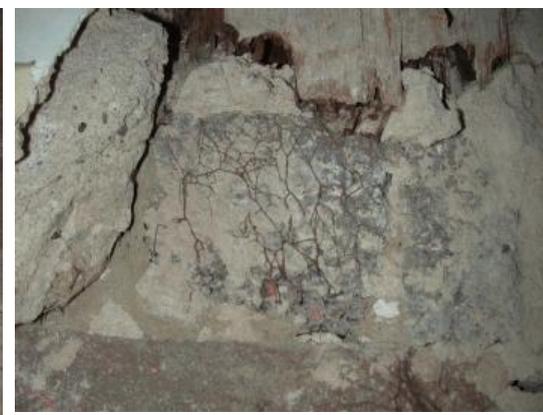
Bild 46 und 47: An Querwand, Schwellen verfault und aufgehender Stiel angefault.

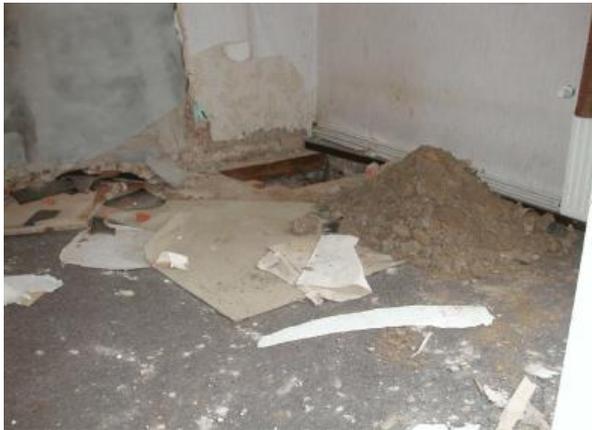
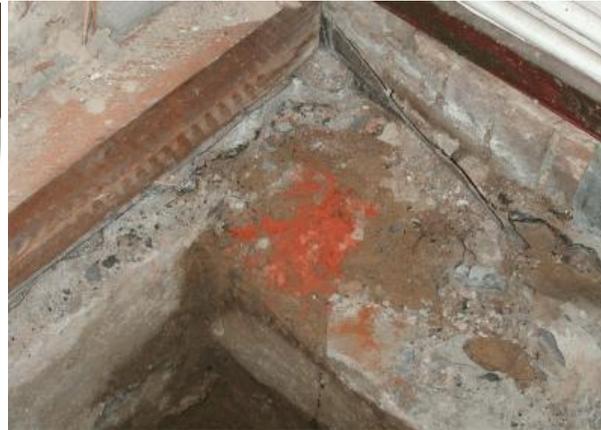
Bild 48 und 49: Links, eine Suchschachtung in der Südwestecke. Rechts der Aufbau neben dem Fundament aus Sandstein, ein Estrich auf Ziegelschrott als Unterbau auf dem gewachsenen leicht bindigen Boden. Die Schwellen liegen oberhalb der Estrichfläche. Darauf liegt der 30 mm starke Holzdielenfußbodenbelag, auf Lagerhölzern aus Nadelholz.

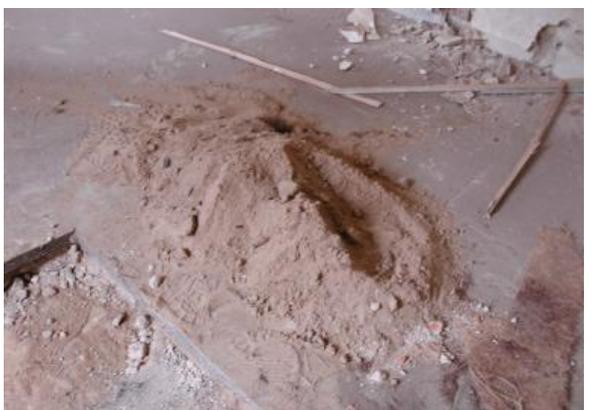
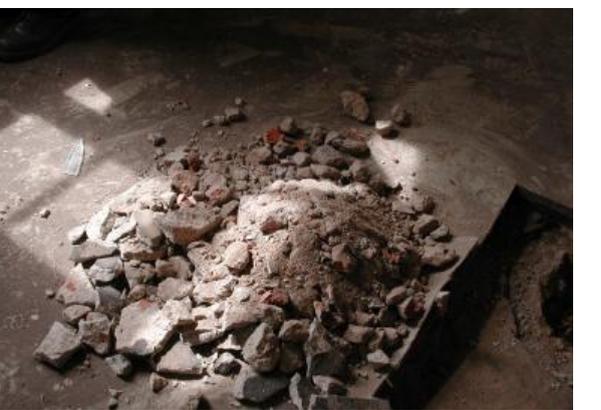
Bild 50 und 51: Links, unten leichtbindiger Boden, rechts, Ziegelschrott mit Estrichschicht.
