Historisches Fachwerkgebäude Badehaus / Brunnenhaus in Rodenberg

Untersuchungsbericht

zum Auftrag vom 16.03.2015 zu einem verformungsgerechten Aufmaß,
Genauigkeitsstufe 3 (gesondert in der Anlage) und zu einer holz- und
holzschutztechnischen Sachverständigenbegutachtung am o.a. Fachwerkgebäude,
mit Feststellungen, deren Bewertung und Empfehlungen zu Maßnahmen.

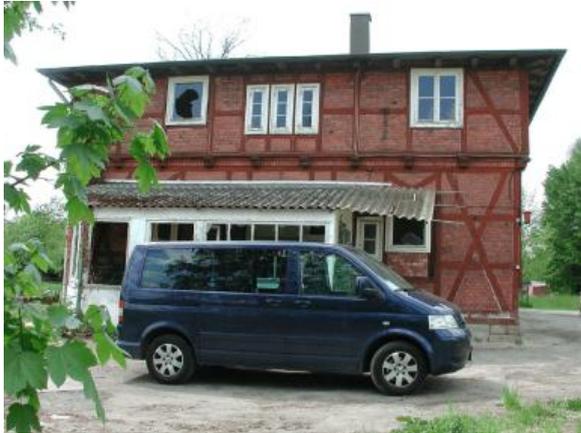
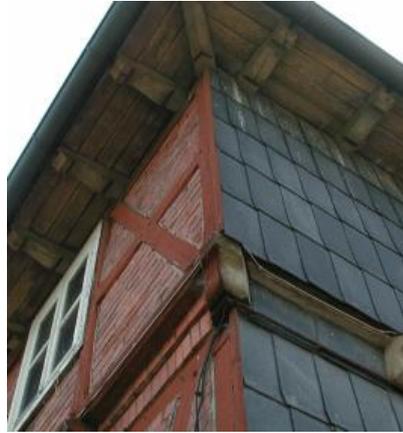
Bild 15 und 16: Links, an der Ostseite ist Sichtfachwerk. Rechts, links das verzierte Sichtfachwerk an der Osteseite und rechts der Unterschied zur Nordseite, die relativ neu mit Schieferplatten bekleidet ist.

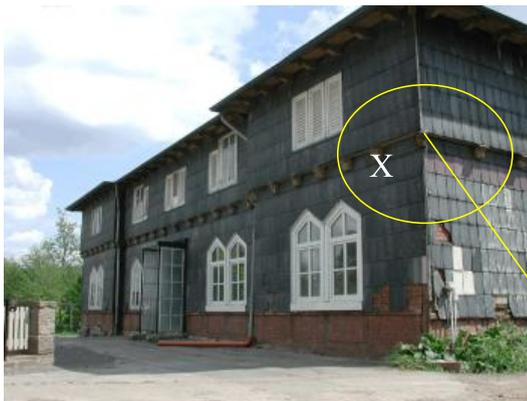
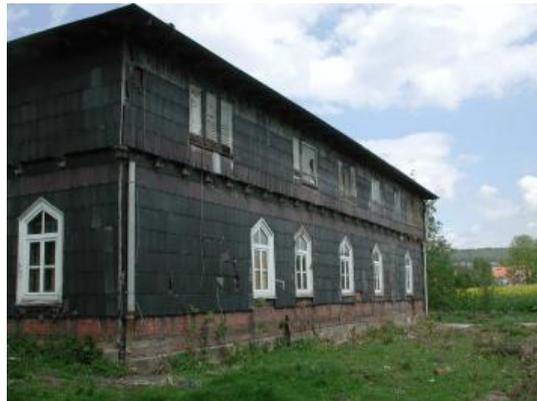
Bild 17 und 18: Links, die Nordseite und rechts die Südseite mit Schieferplatten bekleidet.

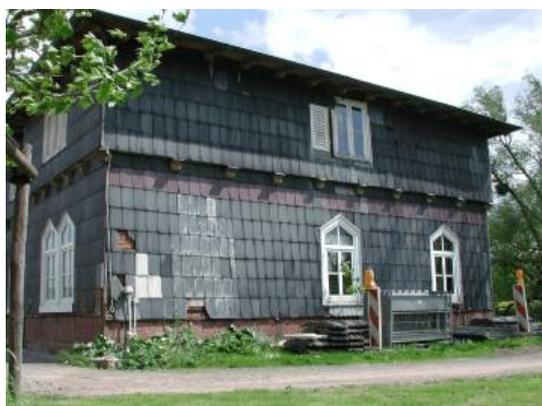
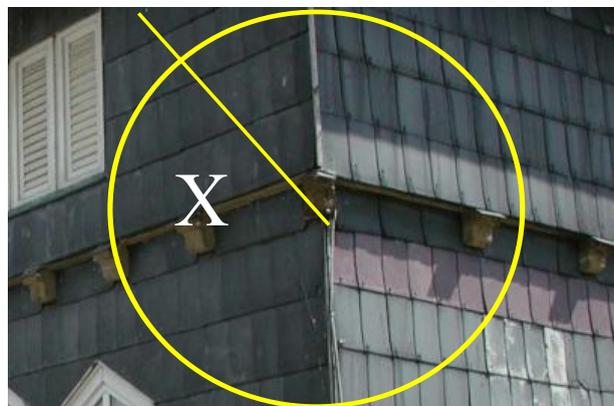
Bild 19 und 20. Links, die Westseite, rechts, Unterschiede von Nord- zur West- und Südseite.

Möglicherweise im Gebäude aufgetretene Feuchtebelastungen könnten der Grund der Veränderungen der Fassadengestaltung gewesen sein. Danach könnte die West- und Südfassade Ausgangspunkt einer ersten Wetterbekleidung aus *Schiefer auf einer Querlattung mit Eisenrundkopfschrauben* gewesen sein. Bei der nicht unterkellerten Bauweise ist im Fußbodenbereich und am Sockel mit Problemen durch Feuchtigkeit zu rechnen. Genauer ist jedoch nur zu vermuten. Ein Beleg für die Vorsorge ist im Fußbodenunterraum an der Westseite zu finden: nur hier, eine Bodenlüftung nach Westen hin. Das sollte vorbeugend gegen eine Feuchtebelastung wirken, möglicherweise auch auf eine Minderung der anzunehmenden Schlagregenbelastung an der dortigen Außenwand zielen. Die Wirksamkeit haben wir festgestellt. Alle anderen Seite sind aber ohne eine solche Unterlüftung geblieben.

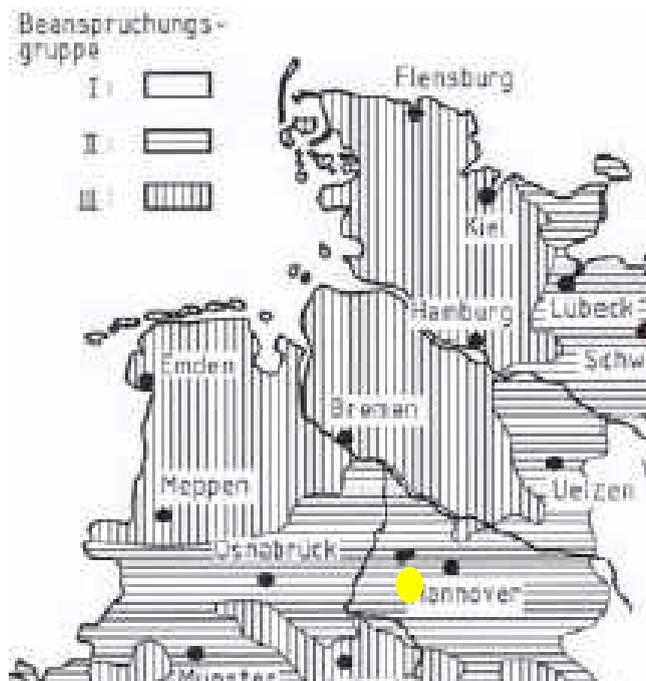
Bild 52
Rodenberg liegt, ganz allgemein gesehen, in der Zone II. Für eine Abstufung sind ausreichende Minderungen nachzuweisen. Gefordert wird eine nur geringe Beanspruchung vergleichbar mit der Beanspruchungsgruppe I: Gebiete mit Jahresniederschlag unter 600 mm (weiß) einbezogene Abstufungen sind Gebiete in windgeschützten Lagen mit größeren Niederschlagsmengen.

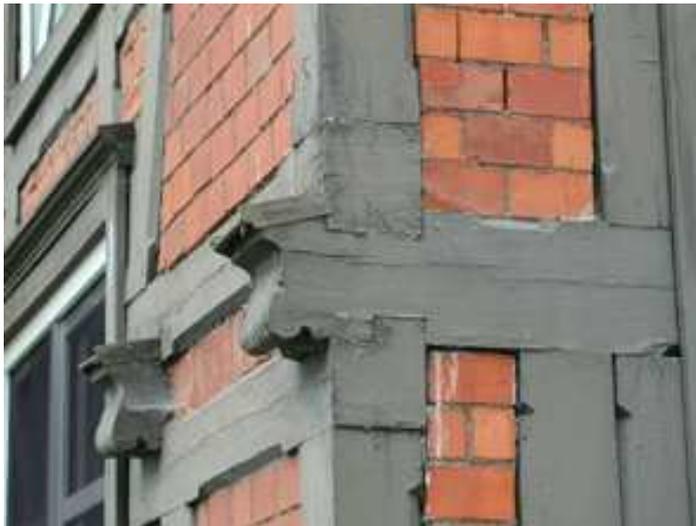
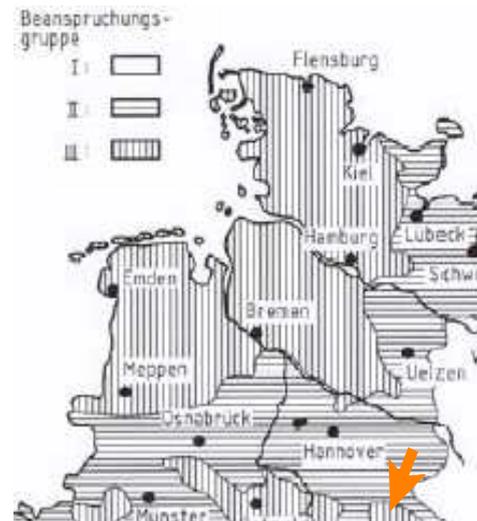
Bild 53 Beispiel für ein sehr mutiges Sichtfachwerk, Baujahr 1900 aus Fichtenholz. Es steht im Oberharz in der Zone III, in einem Gebiet mit einem Jahresniederschlag von über 800 mm (rechts im Bild die senkrechte Striche am gelben Pfeil), einbezogene Aufstufungen sind windreiche Gebiete mit geringeren Niederschlagsmengen.

Nochmals, die Wetterverhältnisse vor Ort sind z.B. bei Anwohnern zu erkunden und es ist grundsätzlich erforderlich, eine konstruktive Abminderung der Schlagregenbelastung an der Wetterseite, sowie eine regelmäßige und gewissenhafte Bauunterhaltung zu gewährleisten.
